Verwahrung Schacht »Neubleicherode« Ausführungsplanung technischer Einrichtungen

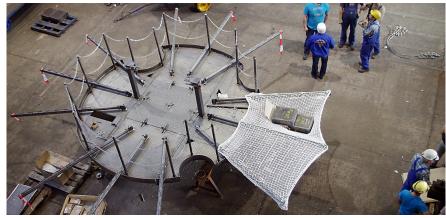
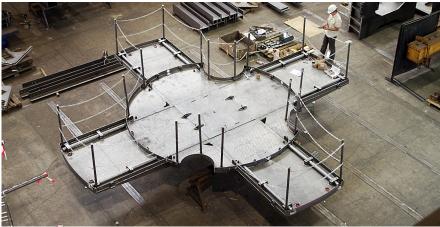
Foto links: Ober- und Unterbühne mit Ausklappelementen, Belastungstest des Netzverzuges (da es im Regelwerk keine dynamischen Lastannahmen für im Schacht abstürzende Massen gibt wurde ersatzweise ein statischer Versuch mit einer Belastung von 400 kg auf ein Segment durchgeführt Zeichnung links: Spannseilumlenkung Zeichnung rechts: Gesamtdarstellung der zweietagigen Arbeitsbühne mit Ausklappelementen Foto rechts: Funktionstest der Ausklappelemente vor Auslieferung der Bühne an die Baustelle
